## MUSEO ARTE PÚBLICO DE MADRID

## SITUACIÓN ACTUAL

## ANÁLISIS DEL ESTADO ACTUAL DE LAS ESCULTURAS

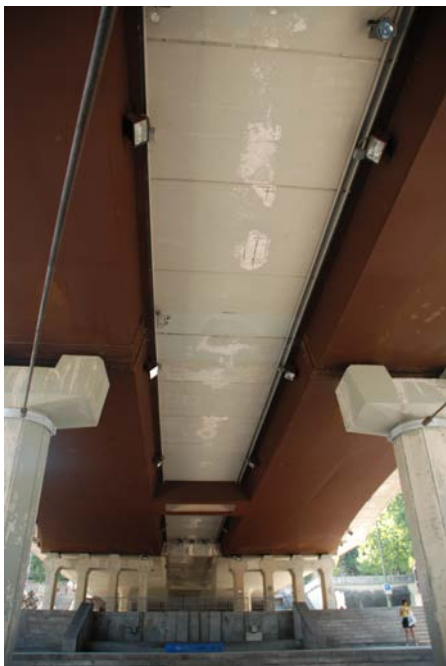
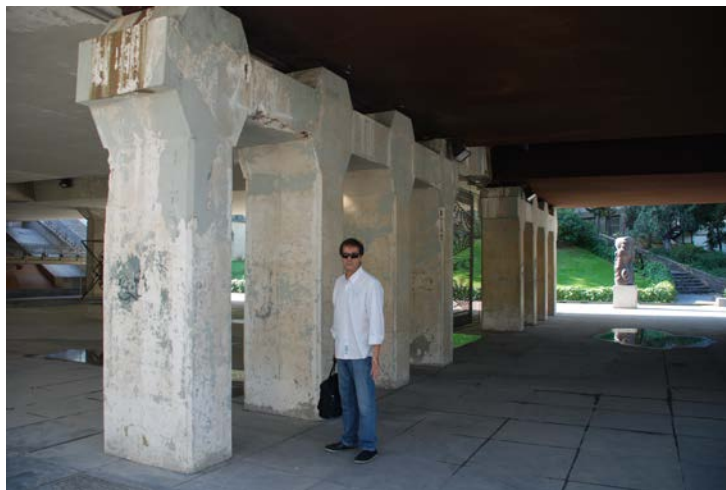
Destacamos la falta de limpieza del entorno, el deterioro del pavimento, la fatiga y descomposición del tablero del puente y de todos los elementos autoportantes del mismo como se puede apreciar en las fotografías adjuntas.

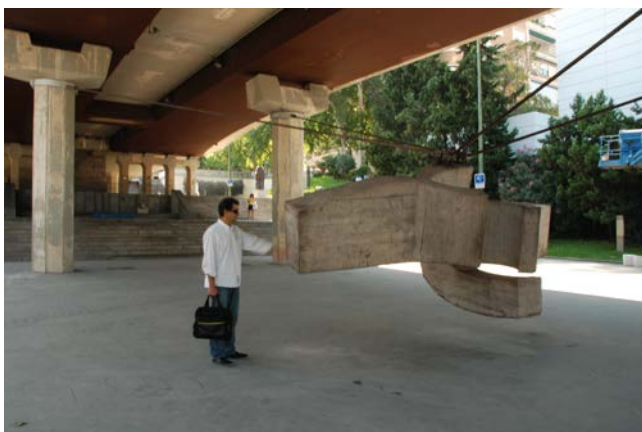
- **LA SIRENA VARADA** (Eduardo Chillida)

Fue la primera obra de hormigón armado hecha por Chillida, su estado actual muestra un profundo y preocupante deterioro ocasionado por la falta de limpieza y mantenimiento de la obra, sería conveniente comprobar el estado de corrosión de los tirantes metálicos que soportan los 6.150 Kg. de la escultura.

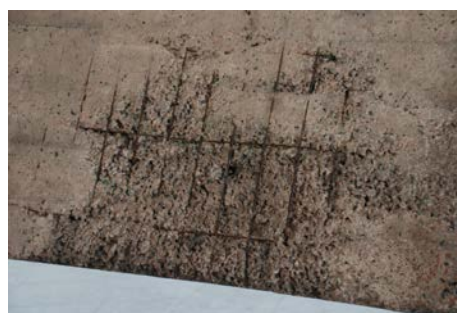
Además la falta de conservación y mantenimiento han acentuado y agrandado las coqueras del hormigón, produciendo desprendimientos parciales del mismo, dejando al descubierto el mallazo metálico interior que además presenta signos de corrosión.

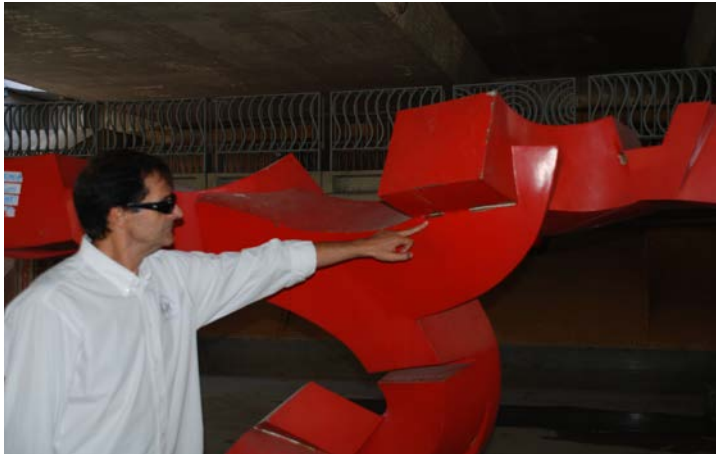
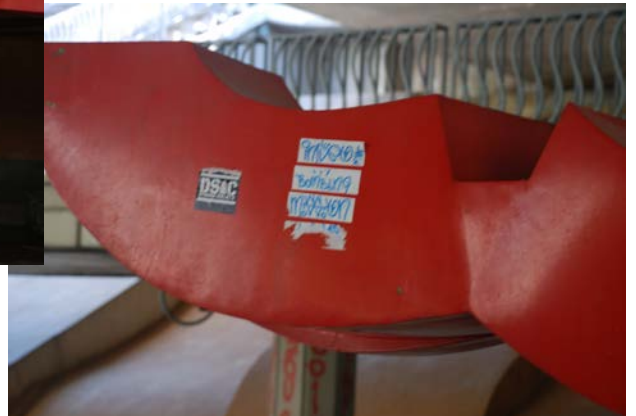
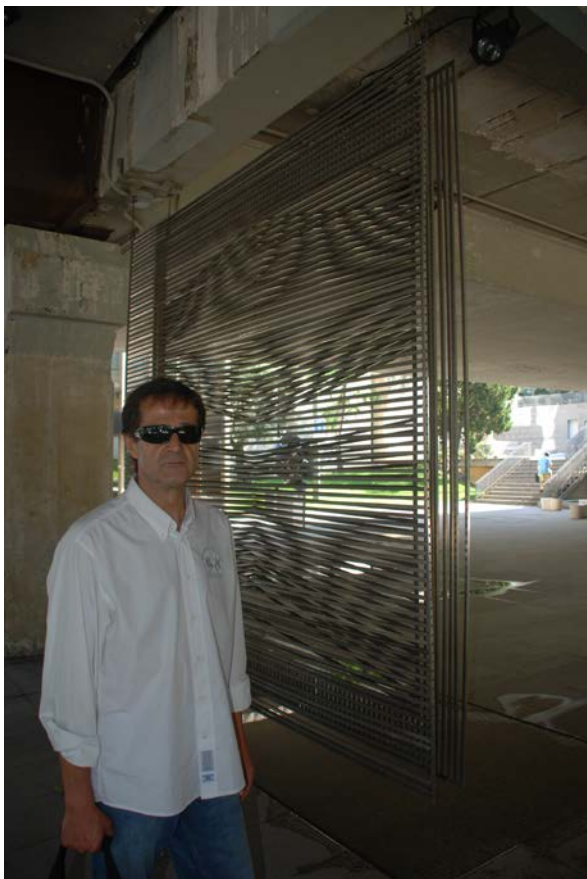
- **MEDITERRÁNEA** (Martín Chirino)

Como podemos observar en las fotografías, el estado de la obra presenta síntomas preocupantes de corrosión en muchas de sus uniones, también la suciedad y contaminación ha hecho mella en la pintura que sufre decoloración y desprendimientos parciales.

En las fotografías podemos observar su ubicación dentro del estanque proyectado como remate de la cascada; hoy sin agua y con un grado de suciedad y abandono notable.

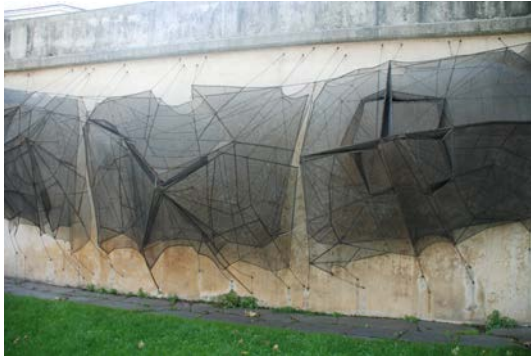
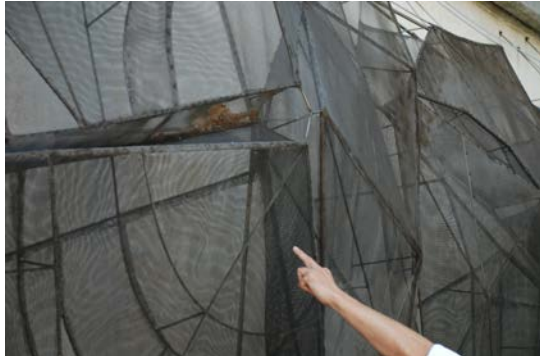
- **TRÍPTICO** (Manuel Rivera)

Adosado al muro de la calle Serrano, presenta signos alarmantes de corrosión en muchos de sus elementos y como en todos suciedad y abandono.

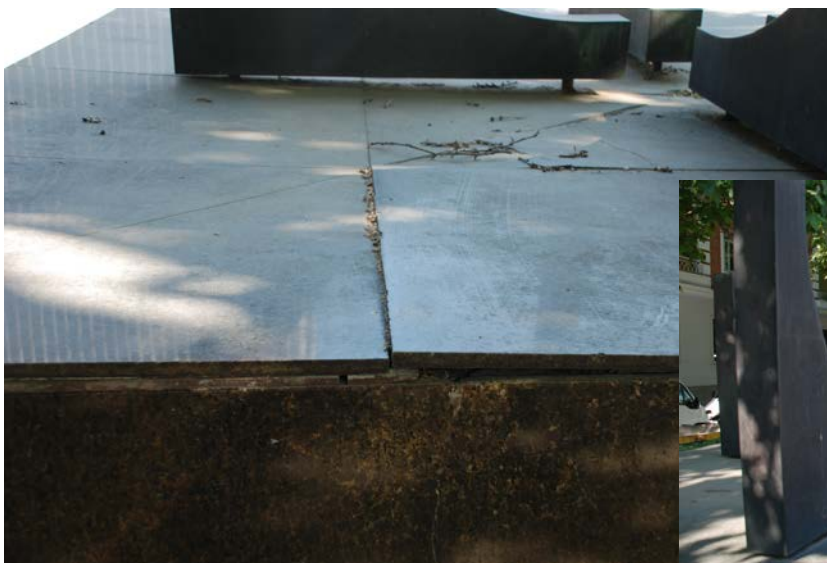
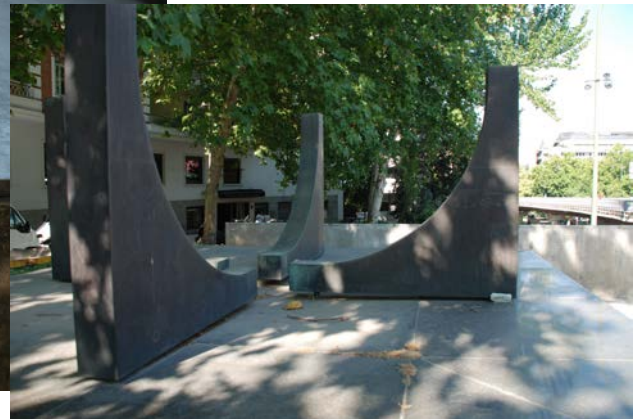
- **PLAZA-ESCULTURA** (Gustavo Torner)

Hoy su estado presenta un deterioro notable en su base de granito con múltiples fracturas y descomposición como podemos apreciar.

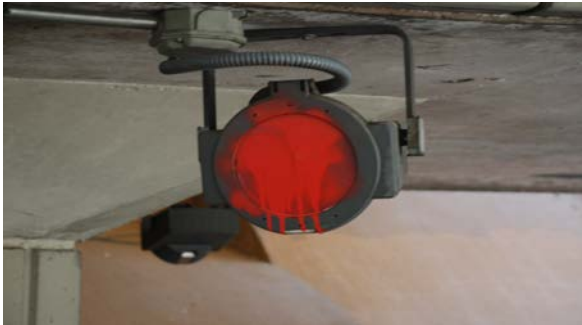
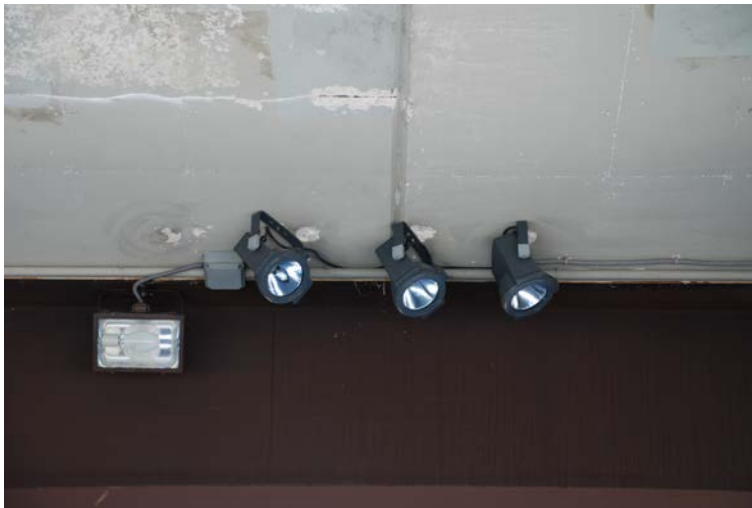
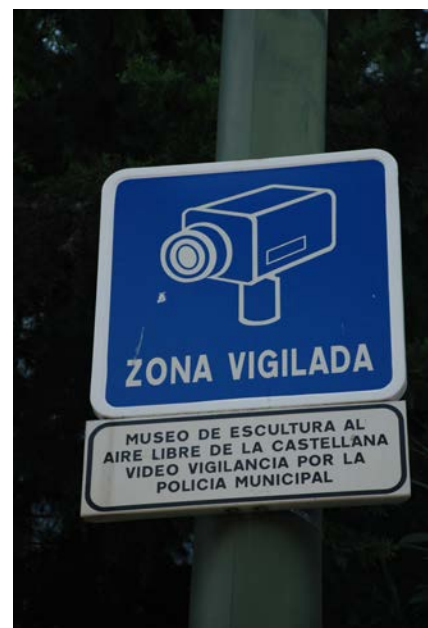
Se ha podido comprobar la existencia de cámaras de vigilancia que sin embargo no han evitado el deterioro y vandalismo en las esculturas.

La iluminación existente a base de lámparas PAR no nos parece la más adecuada pudiéndose ser sustituida por una a base de lámparas LED.

- Restauración y limpieza de las esculturas de forma periódica.
- Restauración y limpieza del pavimento.
- Restauración, limpieza y puesta en funcionamiento del Estanque y la Cascada.
- Sustitución de la iluminación existente por iluminación LED.
- Diseño y colocación de un perímetro de protección para las esculturas.
- Incluir y publicitar el museo en las guías turísticas.
- Posibilidad de incluir el Código QR en las placas identificativas de las esculturas.
- Además sería imprescindible la restauración y limpieza del puente y de las zonas ajardinadas colindantes, pues junto con el Museo forman una unidad indisoluble.
