## MUSEO ARTE PÚBLICO DE MADRID

## SITUACIÓN ACTUAL

## ANÁLISIS DEL ESTADO ACTUAL DE LAS ESCULTURAS

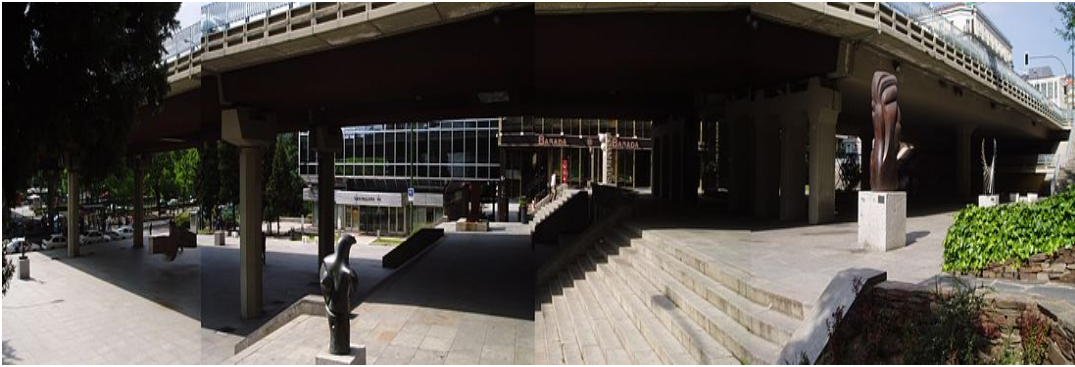
Título: La petite faucille. *Julio González*

El resto de las esculturas presentan un estado más saneado, debido al tipo de material empleado en su ejecución (bronce-acero inoxidable); aunque todas presentan un alarmante estado de suciedad. **Ver ANEXO FOTOGRAFICO**
